TELA DE PROTEÇÃO SOLAR RENOVA A FACHADA

Painéis com membrana têxtil tensionada cobrem 162 metros quadrados da fachada do edifício do Laboratório Santa Luzia, em Florianópolis, em obra de retrofit que mudou a envoltória, porém respeitando as estruturas já consolidadas dos vãos das janelas, e substituiu as esquadrias por novas tipologias com melhor desempenho acústico.

Obra I Matriz do Laboratório de Análises Clínicas Santa Luzia

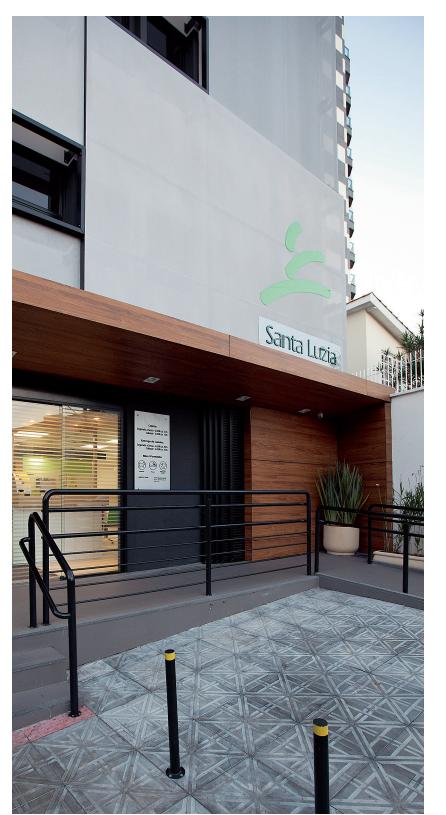
ELEVAÇÃO

Segundo os autores, a ideia era conceber uma fachada dinâmica, adotando diferentes elementos. Nos andares superiores, a envoltória é revestida com uma membrana têxtil tensionada, nas cores grafite e prata, enquanto o térreo tem a entrada marcada por uma caixa revestida por painéis laminados compactos, com acabamento em padrão madeira.

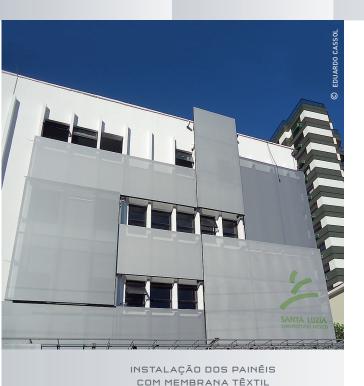
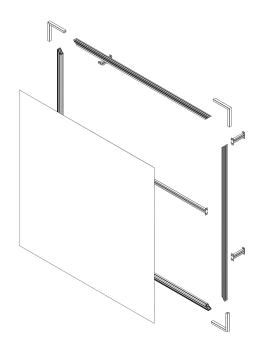
DETALHE DO MÓDULO COM MEMBRANA TÊXTIL

Leve e resistente, o sistema de fachada tensionada protege o interior contra intempéries, enquanto assegura efetiva passagem de ar e conforto térmico. Considerando estrutura e membrana têxtil, o peso desse material é de cerca de 15 kg/m². "Essa solução veio atender a adaptação do edifício antigo às novas exigências em alterar a fachada significativamente sem parar as atividades do laboratório", lembra Emerson. A edificação não necessitou de nenhuma estrutura especial para receber a membrana. Utilizou-se uma estrutura metálica composta por suportes de fixação instalados sobre a construção. São perfis de alumínio com multicanais nas quatro faces que permitem fixar a membrana em diferentes pontos. A membrana têxtil é posicionada nos canais e tensionada através de um perfil de acabamento tipo macho/fêmea.

Os painéis - modulados de acordo com o projeto arquitetônico, sendo o menor com seis metros quadrados e o maior com 18 - foram tensionados em fábrica. Os módulos com os tecidos já tensionados foram instalados pela empresa Artluma diretamente por meio dos suportes de fixação. Para que o revestimento resista às cargas de vento, a cada 2,5 metros a estrutura da membrana recebeu um perfil de reforço, que funciona como contraventamento. "O sistema permite que o material retorne ao seu estado original após receber pressão de vento ou chuva, permanecendo tensionado", explica Juliana. Foram empregados mais de 140 metros lineares de perfis de alumínio, com acabamento de superfície de pintura eletrostática na cor preto opaco RAL 9.004. (Por Gilmara Gelinski)

A fachada frontal, com 162 metros quadrados, recebeu painéis de membrana têxtil tensionada da linha Revesto, da Stobag. Produzidos com as medidas customizadas, eles chegaram prontos para instalação na obra. Segundo Juliana Saladini, gerente de marketing da empresa, "a combinação de painéis com diferentes profundidades e cores, prata e grafite, permitiu a criação de um efeito 3D na fachada, mantendo a visibilidade do interior para o exterior e destacando a construção".

A membrana utilizada para a produção dos painéis é a Soltis 86, da empresa francesa Serge Ferrari, especializada em membranas de alto desempenho para proteção solar. Composta por fios de poliéster de alta tenacidade recobertos por PVC, ela tem microfuros que permitem a circulação de ar e a passagem de luz, apresentando fator de abertura de 14%. "A vida útil da membrana está fixada entre 15 e 20 anos, mas o tecido pode ser substituído a qualquer momento", explica Juliana.
